# 宇美町立小中学校長寿命化計画

(個別施設計画)

令和2年3月

宇 美 町

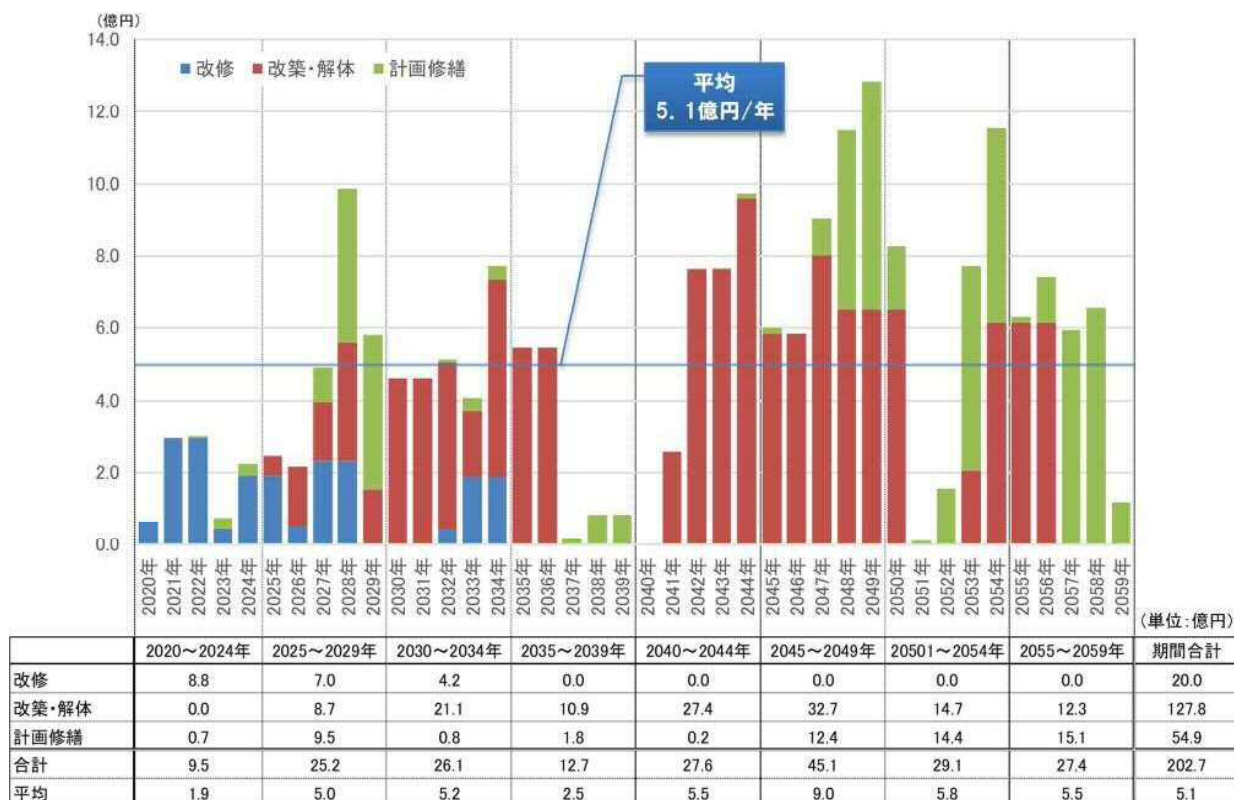
図 今後の維持・更新コストの見通し

従来の修繕・改修を行い、築後60年で改築する場合、今後40年間の維持・更新コストは202.7億円(5.1億円/年)となる。これは、直近10年間の投資的経費1.02億円/年の約5倍に達する。また、2025年から2036年、及び2041年から2050年、さらに2053年から2056年の3つの時期に宇美中学校の1棟を除く全ての棟の改築が必要となる。特に2045年から2049年の5年間は改築が集中することもあり、維持・更新コストが合計で45.1億円/年に達しており、近年の投資的経費(1.02億円/年)の約9倍のコストがかかることとなる。

従来の改築中心の整備を継続することは、財政的負担が非常に高く、改修による長寿命化を図るなど対応策を講じる必要がある。

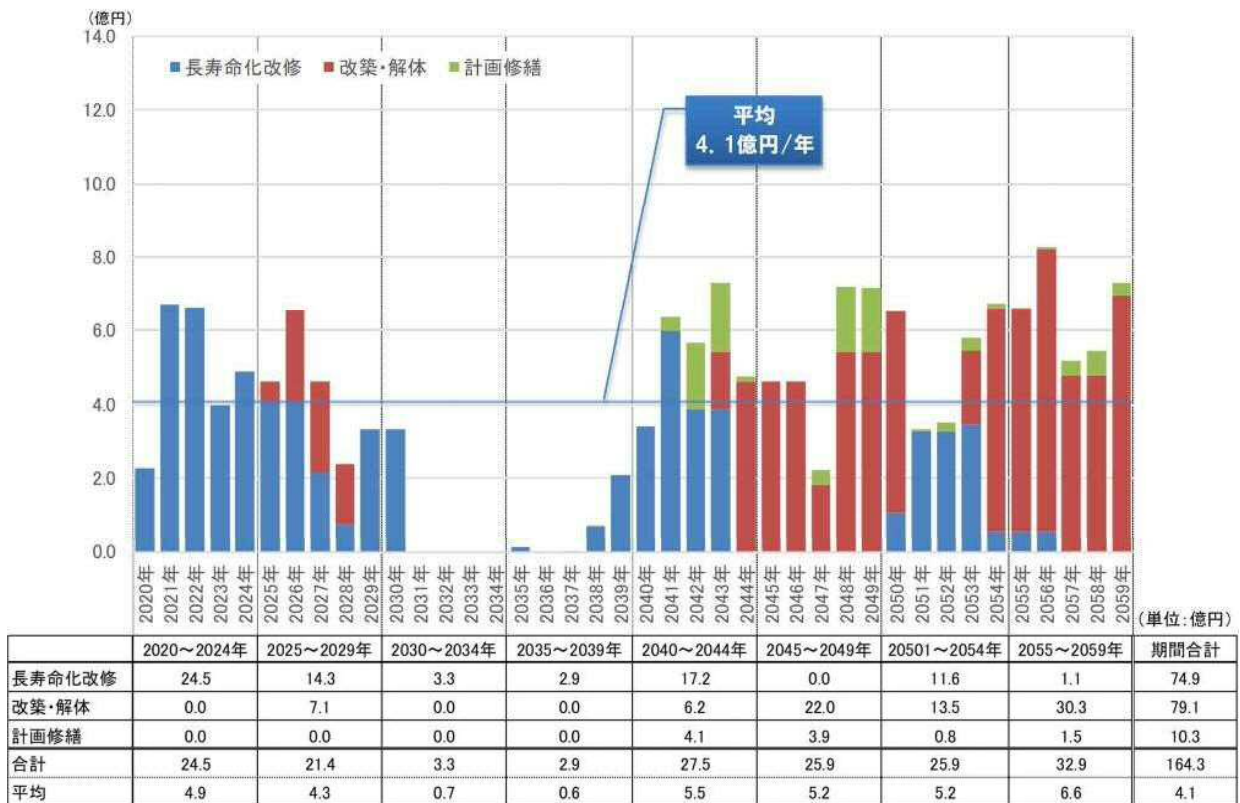
図 今後の維持・更新コストの見込み（長寿命化型）

長寿命化型の修繕・改修を行い、築後 80 年を目途に改築する場合、今後 40 年間の維持・更新コストは 164.3 億円（4.1 億円／年）となる。これは、直近 10 年間の投資的経費 1.02 億円／年の 4 倍に相当する。

2020～30 年に改築を行うのは 1 棟のみであり、この間の中心は長寿命化改修である。その結果、長寿命化改修の対象棟の改築を 2043 年以降に先送りする形となり、古い施設から事業実施時期を調整しつつ改築費用の平準化を図ることができる。なお、2040 年頃、2050 年頃にも宇美中学校で長寿命化改修、井野小学校で中規模改修が必要である。
